さくら湖だより

三春ダムの特徴
No.21 水質の状況

平成16年度 さくら湖の水質の状況

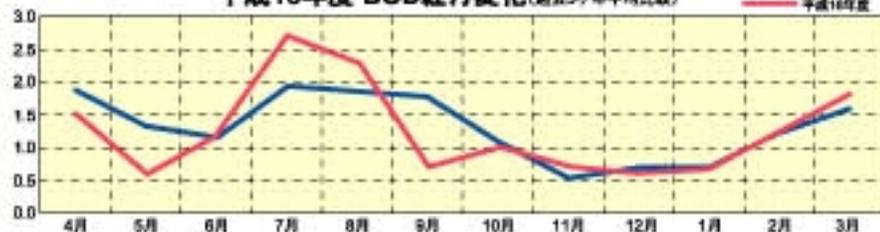
平成16年度 BOD経月変化(過去5ヶ年平均比較)

例年、春と夏には数値が上昇します。これは、表層に繁殖する藻類の呼吸によるものと考えられます。これは、本来のBODとは、異なる正の誤差としてとらえられる事から、藻類などの藻類が繁殖しやすい水域の汚濁指標としては、CODが用いられます。平成16年は、梅雨末期の出水により湖内に栄養が散布され、その後の猛暑から藻類の繁殖が非常に活発なものとなりました。9月には前線による出水で湖内の藻類が一掃された為、藻類の呼吸によるBOD反応が急激に減衰しました。その後は過去平均と類似の推移をしていましたが、2月以降活発になってきた珪藻類の影響で若干高めとなっています。

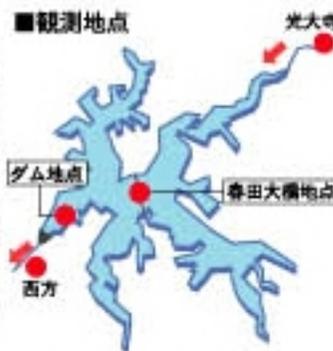
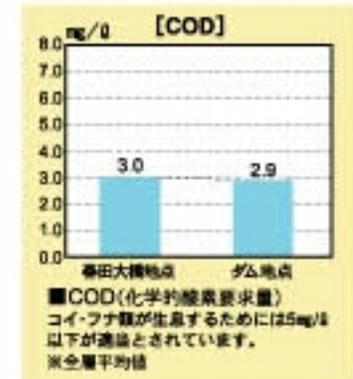
水質の状況 (平成17年2月10日現在)

三春ダム管理所では、さくら湖や大滝根川の水質を定期的に観測しています。
