## マルチホールサクシオン排砂管工法 実証実験見学

国土交通省  
東北地方整備局  
三春ダム管理所

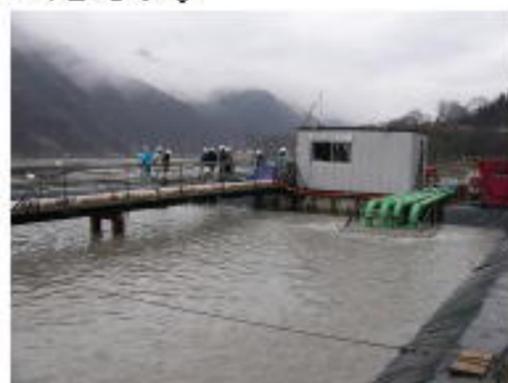
実験池

MHS工法は吸入口と排出口の水位差エネルギーを利用し、開閉装置を付けた排砂管を、貯水池に埋設して、吸入部に土砂が堆積した段階で、バルブを開いて排砂を行うことを想定して開発が進められているそうです。

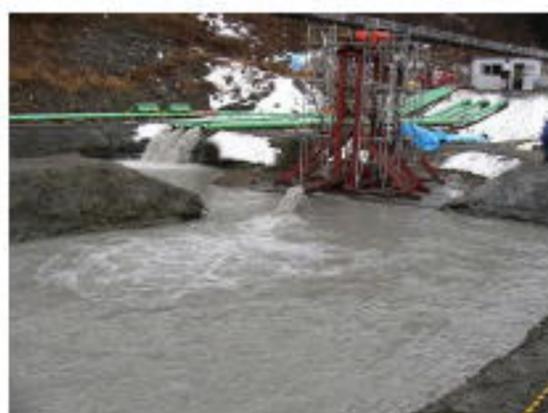
沈砂池（排砂前）

排砂の実験は15分程度で終わりました。排砂を開始して放流水の密度がピークを迎え、元に戻り排砂完了となりました。

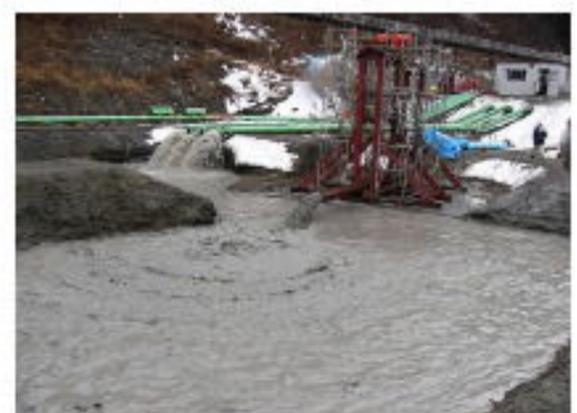
沈砂池（排砂中）

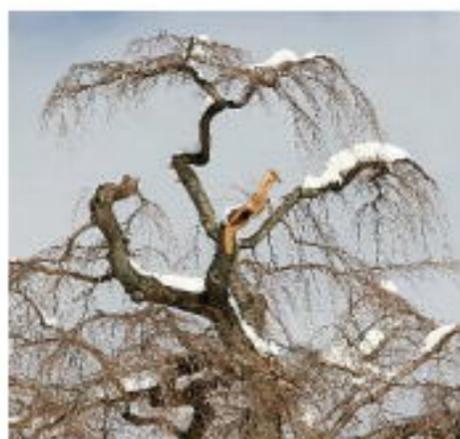
雪害直後

1月15、16日に降った重く湿った雪の影響で枝が折れてしまった国指定天然記念物の「三春の滝桜」。1月19日、樹木医で県樹木医会の鈴木事務局長を迎え、現地調査や落下した枝の撤去作業が行われました。3月3日に滝桜の周りに足場が組みられ補修工事が始まり、折れた箇所には病害虫の被害を受けないように殺虫剤や殺菌剤・防腐剤などが塗られ、また、補強のため新たに支柱を取り付けるなどの作業が行われ、3月15日に無事に補修工事が終わりました。折れた枝は、桜では今までに例を見ない挿し木を行い滝桜の後継樹を育成し、また、三春町の自然観察ステーションでは滝桜の折れてしまった枝ぶりの良い2本の枝を展示しています。4月上旬からは三春交流館「まはら」において、このうちの1本を展示する予定です。この機会に樹齢千年を超える滝桜の枝を間近にご覧になってみてはいかがでしょうか！

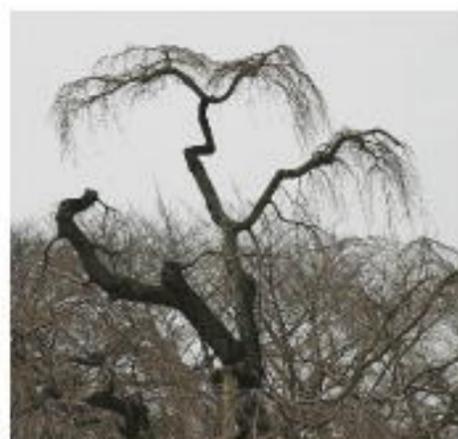
補修作業後

雪害を受け折れた枝は平に切り整えられ、殺虫剤や防腐剤の薬が塗られました。塗り薬は焦茶色をしていて、切断部分が目立たなくなりました。

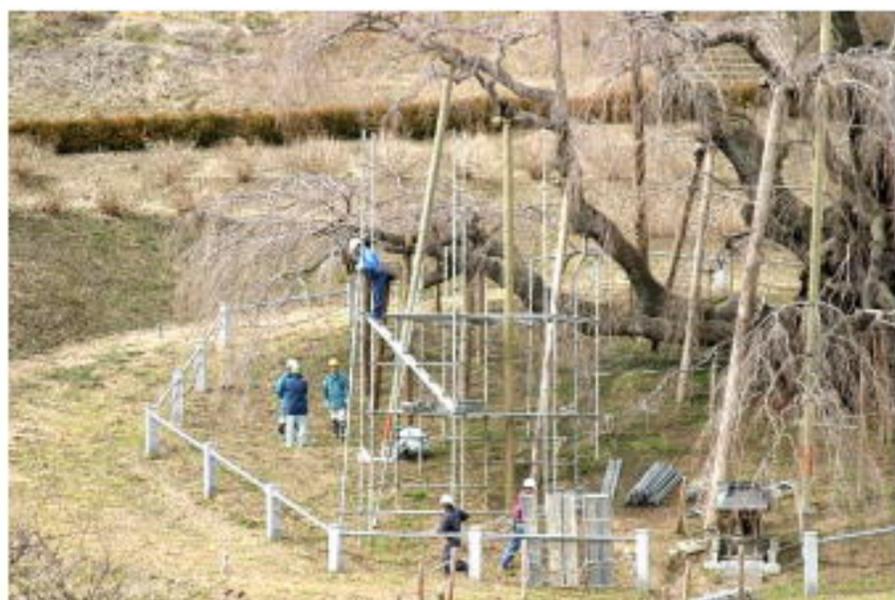
今回の補修工事で新たに5本の支柱が取り付けられました。(緑色に見える柱です)

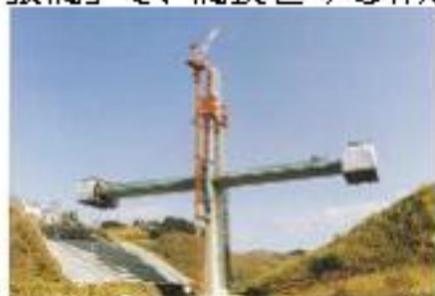
張り出し工法による  
主桁施工状況

A. 『春田大橋』は、三春の春をイメージしさくら湖のシンボルとして親しまれています。橋の中央にある展望テラスからは、さくら湖やダム景色が楽しめます。橋の形式は、東北地方建設局(現在の東北地方整備局)において、当時としては初めて採用された「PC斜張橋」で、橋長218m、主塔高118mの長大橋です。

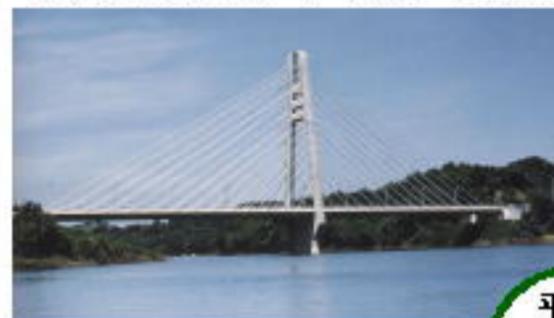
斜張橋は、主塔からななめにのびたケーブルが橋桁を吊った形をしています。吊橋の次に長い支間に適した橋です。吊橋とちがうのは、主塔からのびたケーブルが直接橋桁につながっていることです。『春田大橋』は、橋の片側に主塔をはさんで13本ずつ、計52本のケーブルワイヤーで橋桁を吊っています。おなじ形式の橋として『横浜ベイブリッジ』や『瀬戸大橋』などがあります。

平成元年に着工、  
平成6年に供用開始  
しました。
