台風9号 出水対応

台風9号による降雨に関する三春ダムの
洪水調節について

洪水時のダム管理

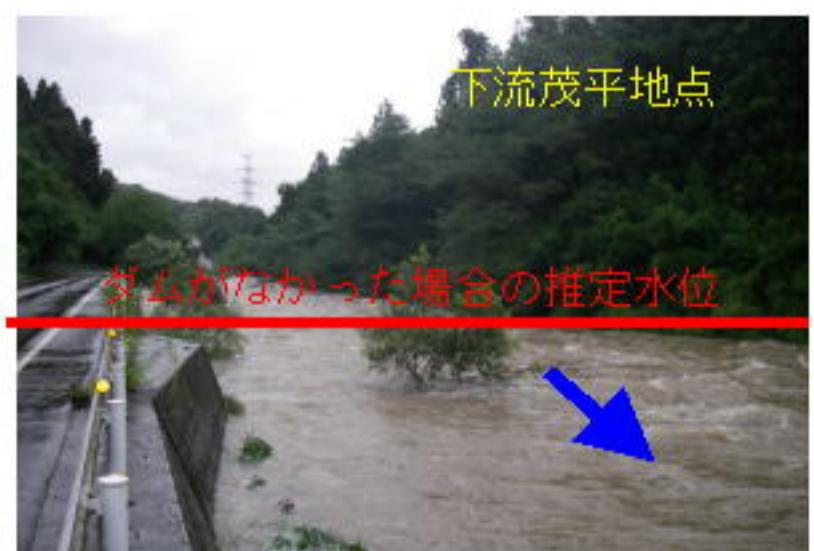
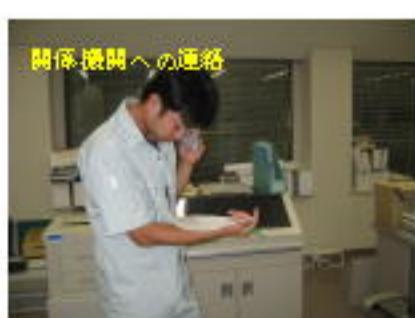
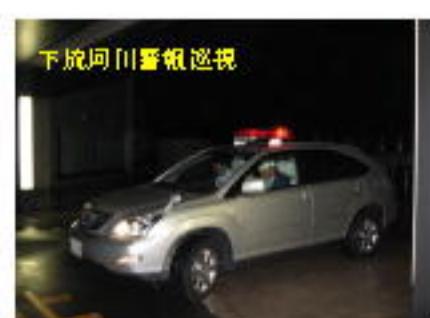
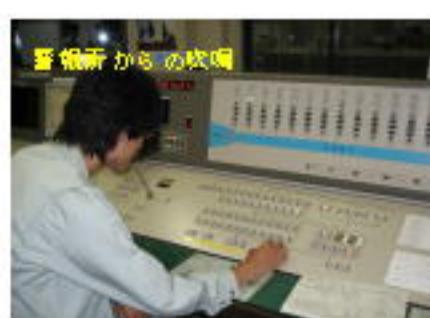
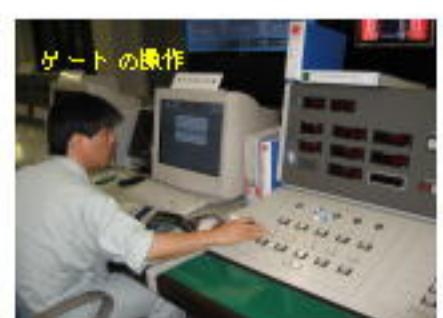
平成19年9月5日昼過ぎから、台風9号の影響により、三春ダム流域内で降り始めた雨は、次第に雨脚が強まり、5日 17時31分大雨洪水注意報、19時47分には大雨洪水警報が発表されました。三春ダムでは、5日 20時00分に洪水警戒体制に入り、関係機関への連絡や気象水象情報の収集、放流設備の点検、下流河川警報巡視を行い、ダムからの放流を開始し、5日 23時20分に流入量が洪水量（100m³/s）を超える、23時30分に最大流入量102m³/sを記録しました。その後、一旦雨は小康状態になり、流入量は低下し始めたものの、これから接近してくる台風9号本体の降雨に備え放流を継続し、洪水調節容量を確保するとともに洪水警戒体制を継続し、台風の接近に備えました。6日夕方から再び降り始めた雨は、台風の接近に伴い雨脚を強め、6日18時15分に再び大雨洪水警報が発表され、流入量も徐々に増加し始め、20時からはコンジットゲートの放流を開始しました。その後、台風の動きが遅く、長期間断続的に雨が降り続いたため、7日 3時50分に再び流入量が洪水量（100m³/s）に達し、13時10分に前々日を上回る最大流入量198m³/sを記録しました。三春ダムでは、このとき放流量を99m³/sとし、上回る流量を貯水池に貯め込み、99m³/sのピークカットによる洪水調節を行いました。この洪水調節により下流県道須賀川三春線（郡山市茂平地点）の冠水がまぬがれたと考えられます。今回の洪水は、台風の動きが遅く、強い雨の時間が長期間にわたったことにより近年でも大規模な出水となり、流域平均総雨量208.7mm、貯水池には、総量約320万m³（25mプール約160万杯分）の流水を貯めこみました。

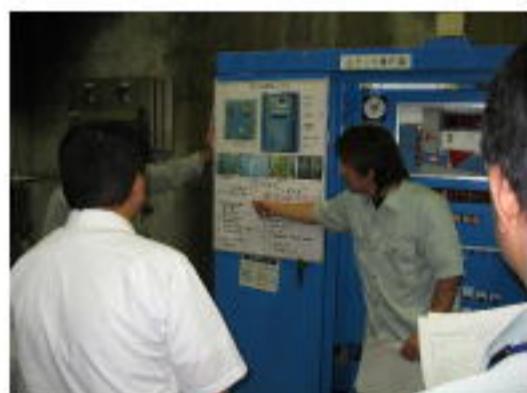
設備点検説明状況

コンジット主ゲート操作前点検説明会 実施

三春ダム流域平均雨量が時間20mm以上又は連続60mm以上を記録したときや、ダム流入量が100m³/sを超えると予想されるとき、当管理所では『警戒体制』に入り、コンジット主ゲートを操作しなければなりません。操作前に設備点検を行い、設備操作をしていますが、体制時に、機械設備担当職員が遠方に出かけで容易に帰ってこれない、また、連絡がとれない場合等を想定し、コンジット主ゲートを用いて設備点検の説明会を実施しました。

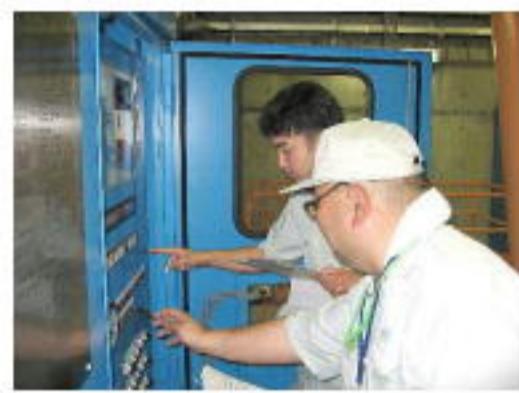
放流前点検演習状況

説明終了後、実際聽講した参加者に練習してもらい万全な対応を確認し合いました。

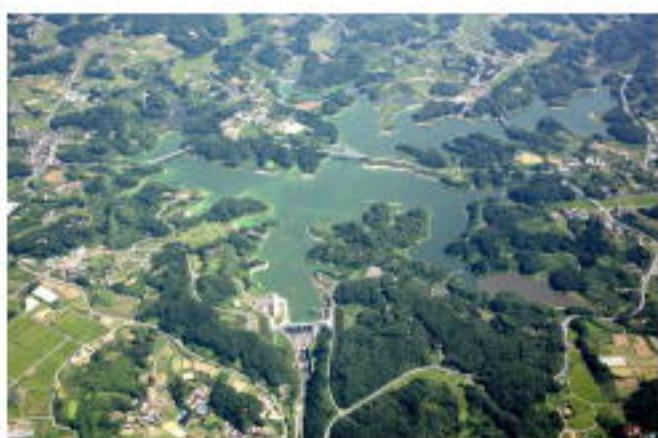
さくら湖全景 撮影H19.8.24

8月中旬から8月後半にかけては緑藻類繁殖も沈静化し、代わって優占藻類となったのは藍藻類ミクロキスティスで貯水池内全域で浮遊が確認され、各入江で集積も確認されていますが、例年と比較して繁殖時期が若干遅れており、量的にもそれほど激しい繁殖には至っていない状況となっております。

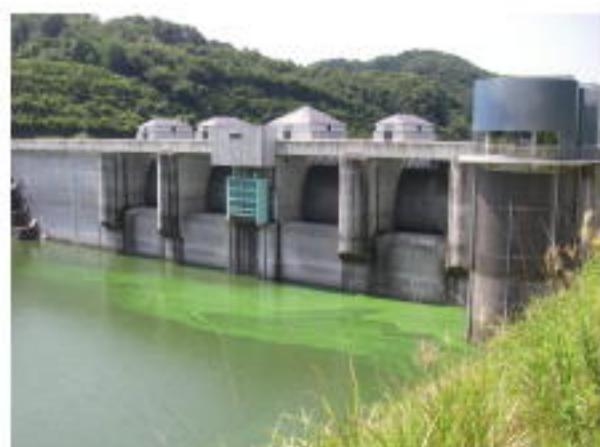
ダムサイト 撮影H19.8.21

7月後半から8月中旬にかけては、7月中の降雨出水により栄養塩類が流入・蓄積、日射量の増加や水温上昇によって、例年の優占藻類である藍藻類ミクロキスティスの大量繁殖が懸念されましたが、比較的小規模で（浮遊は貯水池内全域で確認できましたが、集積はダムサイト近辺）それに代わり今年は緑藻類ユードリナが優占藻類として貯水池内全域で例年にはないほど確認され、約10日間程繁殖しておりました。

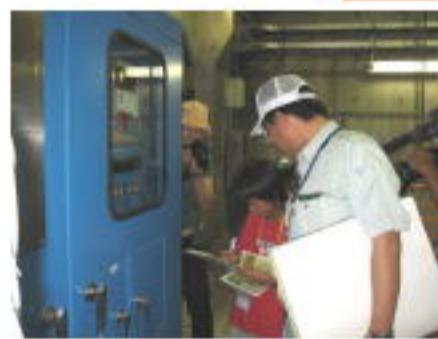
コンジットゲートの点検です。ダムから放流する際、必ず点検する施設です。
